Ngày 27 tháng 04 năm 2009
Tham chiếu xxxxxxxxxxxx : CAR - 008/09
Tham chiếu Bảo Minh: ID0118/DA250TS

BÁO CÁO SƠ BỘ TỶN THẮT
DỰ ÁN NẮNG CẤP, CẢI TẠO QL4B - LẠNG SƠN
GÓI THẦU SỐ 03 (KM 19 – KM 27)

ĐỊA ĐIỂM TỶN THẮT : Cầu Háng Cáu, Km 19 + 368,86 thuộc gói thầu số 03 - Dự án nâng cấp, cải tạo QL4B - Lạng Sơn.

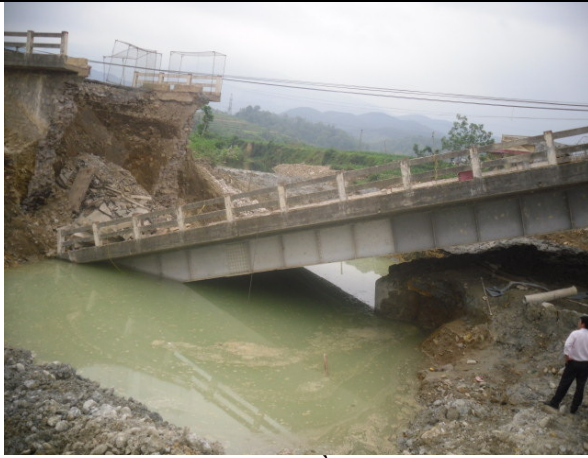
MỨC ĐỘ THIỆT HẠI :
- Hệ dầm thép cầu cũ phía mố Mo bị sập.
- Khối lượng đất đá mố Mo bị sạt sụt.
- Các rọ đá chìm dưới đáy móng.

Toàn cảnh cầu bị sứt

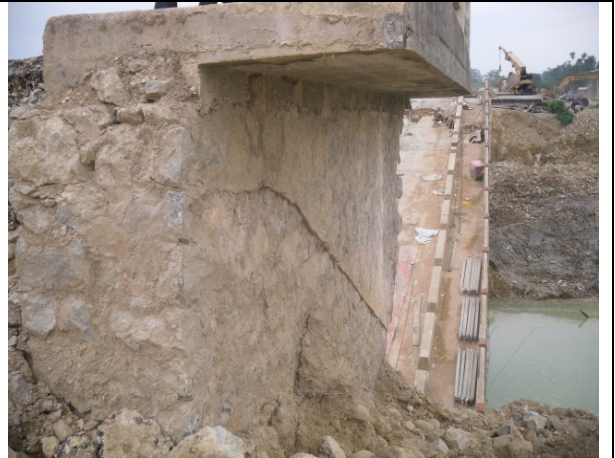
Mố Mo

Nguyên nhân do địa chất đáy mô Mo yếu và chất lượng xuống cấp do thời gian sử dụng : Tại thời điểm giám định chúng tôi thấy rằng địa chất đáy mô Mo được cấu tạo bởi đá sỏi, mặt khác hố móng lại đầy nước. Có thể do việc chịu tải cộng thêm với địa chất yếu đã làm tăng lực đẩy nổi dưới mô Mo, làm giảm khả năng chống trượt, kháng cắt của vật liệu tạo mô nên đã dẫn đến sụt mô Mo này. Chúng tôi cho rằng đây có thể là nguyên nhân dẫn đến tổn thất với Cầu Háng Cầu trên.

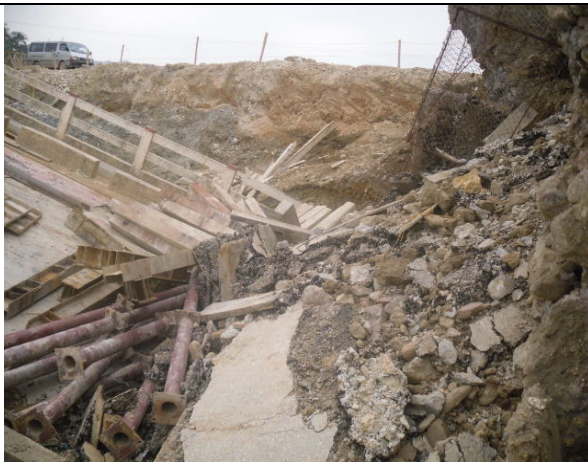
Nguyên nhân do quá tải : Do phương án nâng cấp, cải tạo chỉ áp dụng cho hai mô cầu, còn hệ dầm thép vẫn là của Cầu cũ. Khả năng chịu tải của Cầu không chỉ phần tải trọng bản thân Cầu mà còn kể đến tải trọng xe cộ và các tải trọng khác. Tại thời điểm tổn thất chỉ có tải trọng bản thân Cầu và một số vật tư thi công nên chúng tôi cho rằng nguyên nhân do quá tải là không xảy ra.

Vật tư trên mặt cầu

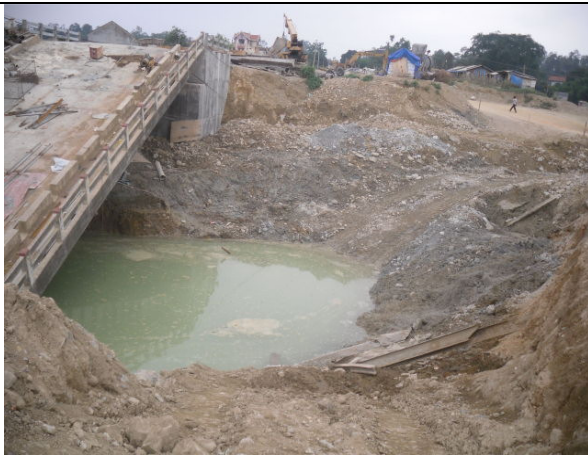
Hố móng trụ tạm

Tại thời điểm giám định hố móng trụ tạm chứa đầy nước và có hiện tượng xói phía Lạng Sơn.

Do hiện trường hố móng trụ tạm chứa đầy nước sâu khoảng 3-4m và đang bị niêm phong để phục vụ cho việc xác định nguyên nhân tổn thất nên chúng tôi chưa thể xác định được lượng rọ đá và đá hộc dưới đáy móng theo như đơn vị thi công thông báo.

Chúng tôi đã yêu cầu NĐBH và đơn vị thi công sau khi hiện trường được trả lại thì tiến hành bơm hết nước ra khỏi hố móng và thông báo cho chúng tôi để tiến hành kiểm tra khối lượng rọ thép và đá hộc.

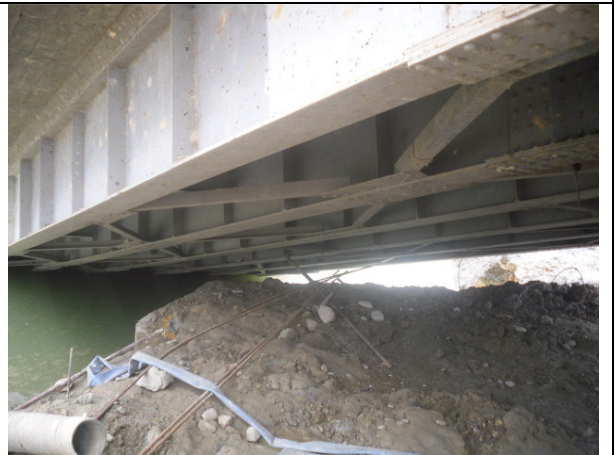
Hệ dầm thép chữ I

Nguyên nhân do mối : Nguyên nhân này có thể do đứt thanh trong giàn. Tại hiện trường giám định chúng tôi thấy hệ thống hệ thống dầm thép vẫn hoạt động bình thường nên chúng tôi cho rằng nguyên nhân này là không xảy ra.
